# Erstellung und Ausarbeitung eines Sanierungskonzeptes für den Egge-Turm

**Bachelor - Thesis**

Studiengang Holzingenieurwesen

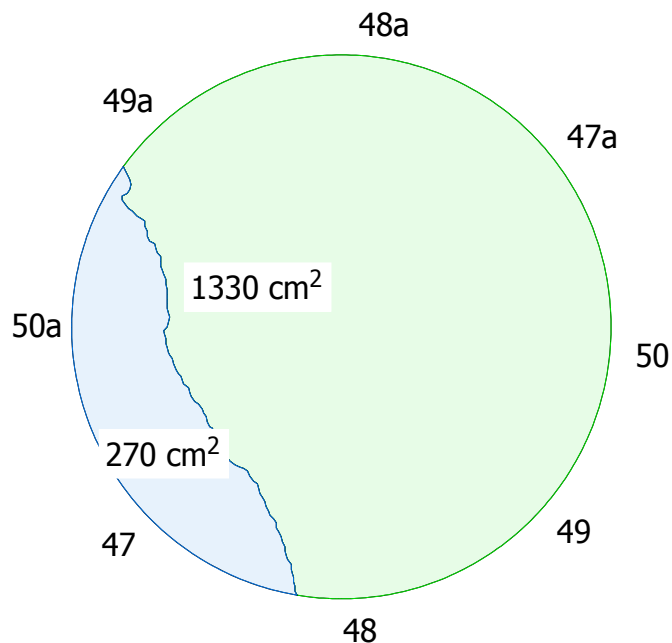
**Abbildung 7: Querschnittsschädigung Pfosten H**

Der Turm befindet sich für sein Alter in einem eher desolaten Zustand. Nach den Untersuchungen mit einem Resistographen und einem Holzfeuchte-Messgerät war festzustellen, dass einer der acht Nadelholzpfosten bis zu einer Tiefe von etwa 10 cm stark. Das Holzfeuchtemessgerät funktioniert nach dem ohmschen Widerstandsprinzip. Die Elektroden wurden rechtwinklig zur Faserrichtung eingeschlagen.

Bei Bohrungen einmal um den Querschnitt herum wurde festgestellt, dass etwa 1/5 des Querschnittes nicht mehr tragfähig ist. Dieser Verlust hatte eine statische

Der Pfosten H, der am stärksten Geschädigte, muss auf Grund seines Zustandes sogar teilweise erneuert werden.

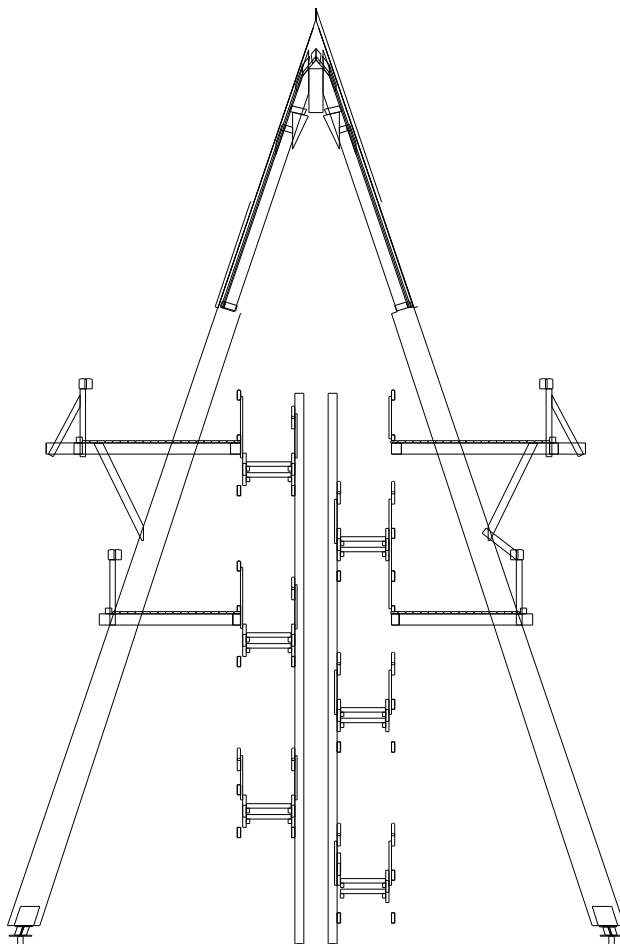
Abbildung 8: Schnitt durch die ursprüngliche Form

Die Gründe für diesen schlechten Zustand kann man nur vermuten. Planungsfehler sind die wahrscheinlichsten Ursachen dafür. Hierzu gehören vor Allem, dass außer Acht lassen des konstruktiven Holzschutzes. Für das Treppenhaus wurde Lärche als Konstruktionsholz gewählt, während für das Traggerüst des Turmes Fichte eingesetzt wurde. Lärche ist bei Außenbauteilen eindeutig die bessere Wahl. Die Rundholzpfosten aus Fichte wurden nicht einmal durch das Einbringen von chemischen Holzschutzmitteln geschützt. Weiter wurden Fehler bei der Ausführung gemacht. Einer dieser fehlerhaften Punkte ist im Abbildung 9 zu sehen. Hier handelt es sich um den Durchstoßpunkt eines Rundholzpfostens durch die obere Ebene, welcher frei bewittert ist.

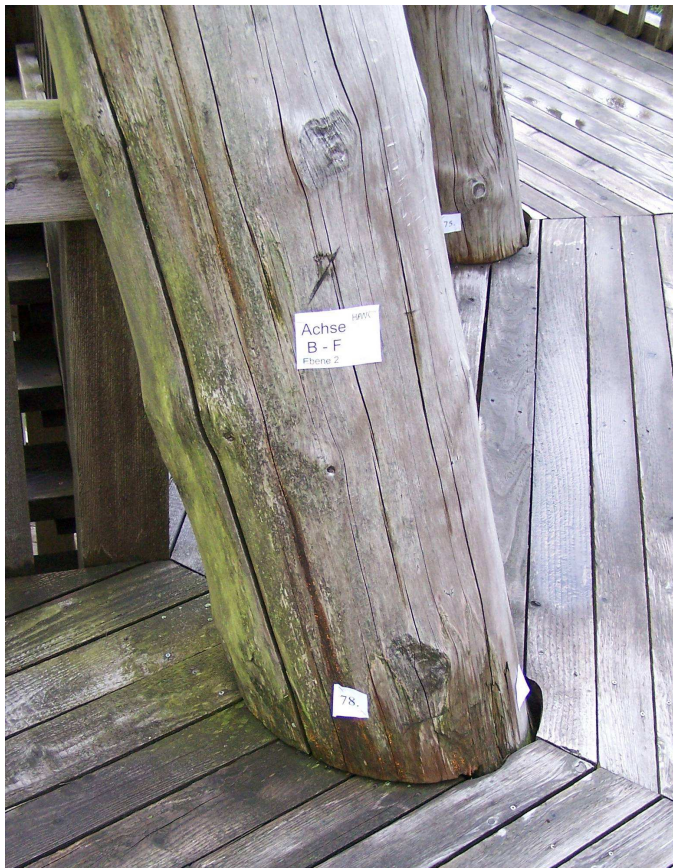
**Abbildung 9: fehlender Abstand am Durchdringungspunkt der Pfosten durch die Ebenen**

Diesen Fehler hätte man durch ein einfaches Freischneiden vermeiden können. Die Pfostenausklantung steht auf der Ebene auf und verhindert so das freie Abtropfen des Wassers. Somit kann das Wasser, wie an den Fußpunkten auch, in den Pfosten aufsteigen. Auf Grund der fehlenden Dichtheit der oberen Ebene

ist die erste Aussichtsplattform äußeren Einflüssen vollkommen schutzlos ausgesetzt.
